Consoles de génération 4

Version logicielle 22-2

JOHN DEERE

Mise à jour logicielle

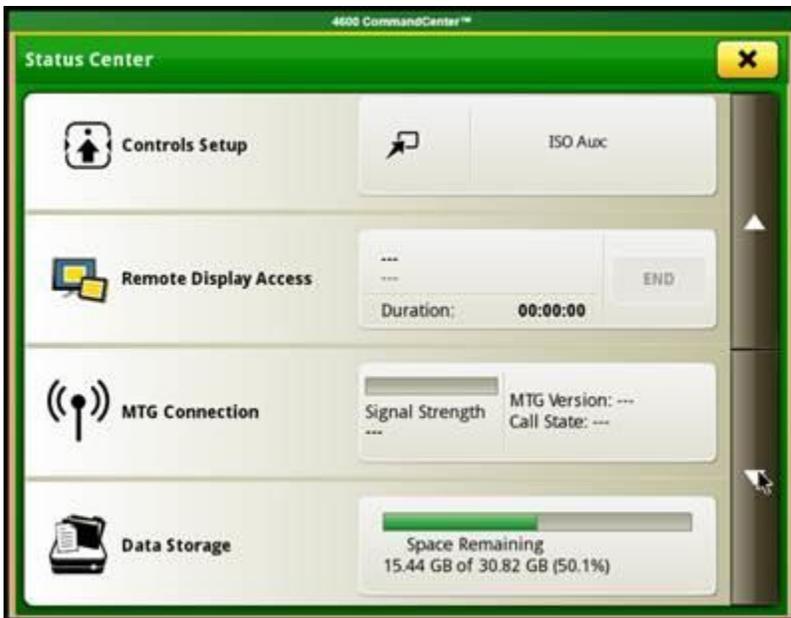
La mise à jour logicielle 22-2 prend beaucoup plus longtemps qu'habituellement. Lors du démarrage après la mise à jour logicielle, l'utilisateur reçoit le code de diagnostic de la console hors mémoire ou faible sur la mémoire.

En raison de l'architecture du système pour le système d'exploitation de génération 4, s'il n'y a pas plus de 50% d'espace de disque libre sur une console de génération 4, le client peut nécessiter environ 4 heures de temps d'installation du logiciel.

1. S'assurer que plus de 50% de l'espace disque est disponible avant de mettre à jour le logiciel. Les clients peuvent vérifier l'espace du disque d'affichage dans le centre d'état:

a. Sur la page d'accueil de la console, cliquer sur la section Centre d'état dans la barre verte supérieure:

b. Faire défiler jusqu'à la section État de stockage des données:
